东湖存量垃圾治理工程项目

水土保持监测总结报告

建设单位：淮北市环境卫生管理处

监测单位：安徽禾美环保集团有限公司

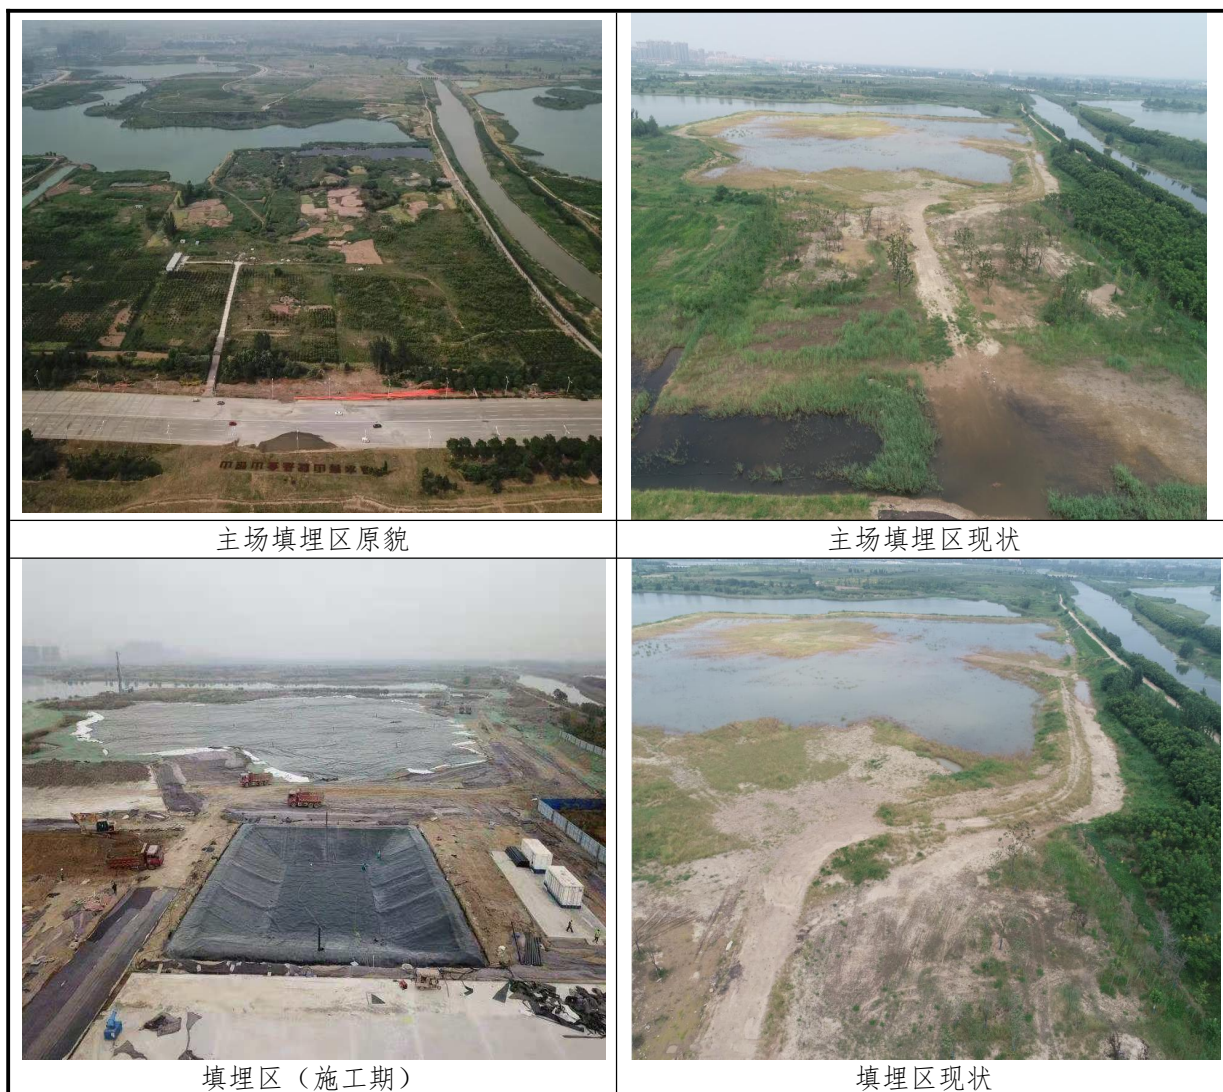
该区占地面积 12.25hm² (含工矿仓储用地 10.21hm², 水域面积 2.04hm²) 占地性质为临时占地, 现状地面高程 30.5~32.21m 之间。

东湖存量垃圾是淮北市 2004~2009 年间为淮北市主城区生活垃圾的主要堆放场。该垃圾堆场占地面积约 12.25 万 m³, 垃圾堆置深度为 1.7~7.2m, 平均堆置深度 4.05m, 垃圾堆放量约 40 万 m³, 考虑原有填埋场底部有部分土壤被污染, 一般被渗滤液污染的土壤层深平均按 0.3m 清除, 底层面积按 1.3 倍放大, 清除的污染土大约为 42 万 m³。土壤中污染物的种类基本同渗滤液, 含量大约同场地平整。

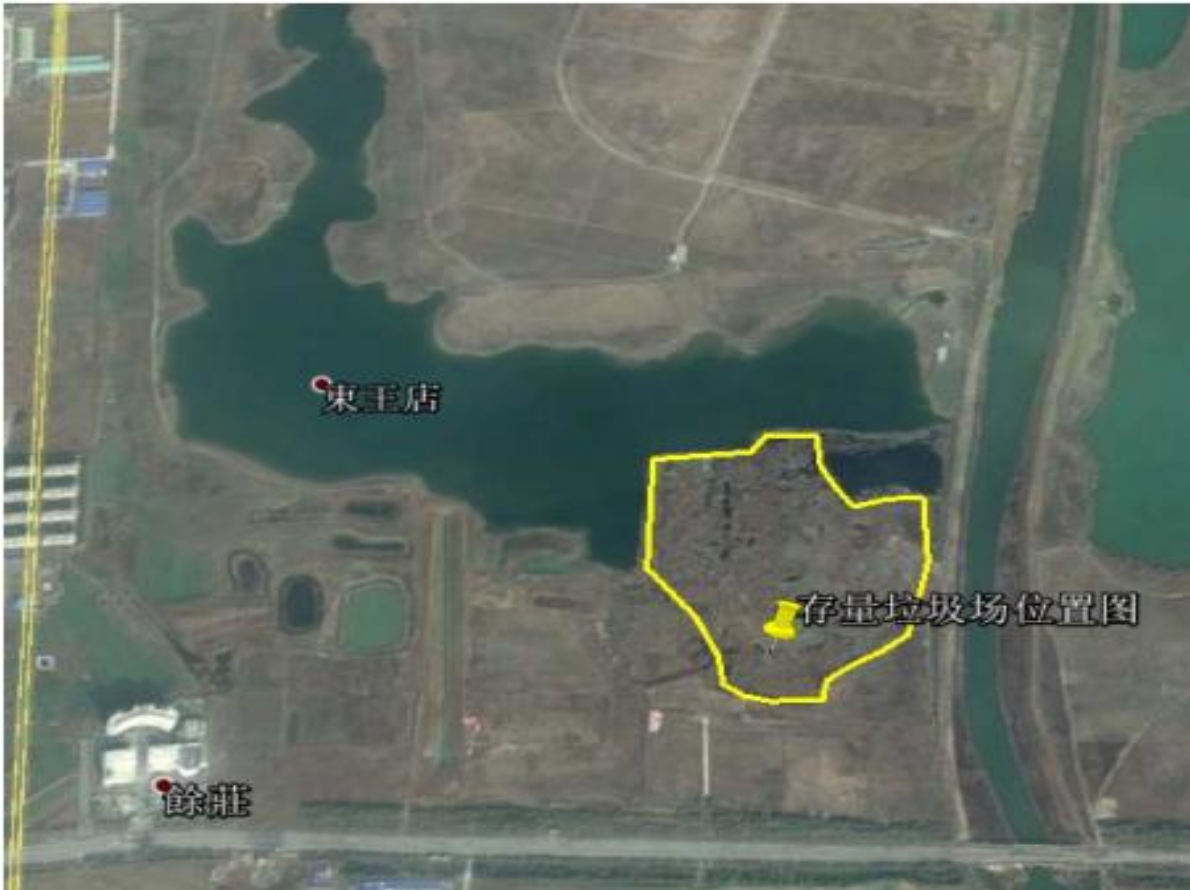
图 1-2 项目区现状地形地貌

根据现场实地调查，淮北市东湖存量垃圾填埋场位于人民路以北，岱河以西。该垃圾填埋场原是低洼的采煤沉陷区，并由人工取土烧砖形成大片坑塘，经数年垃圾简易填埋后形成现在的不规则垃圾场。东湖存量垃圾填埋场在 2004~2009 年间为淮北市城市生活垃圾的主要填埋场。垃圾主要来源于淮北市主城区，为主城区日常生活、生产过程中产生的生活垃圾，其中包括部分建筑垃圾，日填埋量约 200t 左右。根据勘探资料结合现场初步估算，该垃圾填埋场占地面积约 10.00 万 m²，垃圾堆置深度为 1.7~7.2 米，平均堆置深度 4.05 米，现场垃圾堆放量约 40.00 万 m³。项目区地形地貌现状见图 1-2。

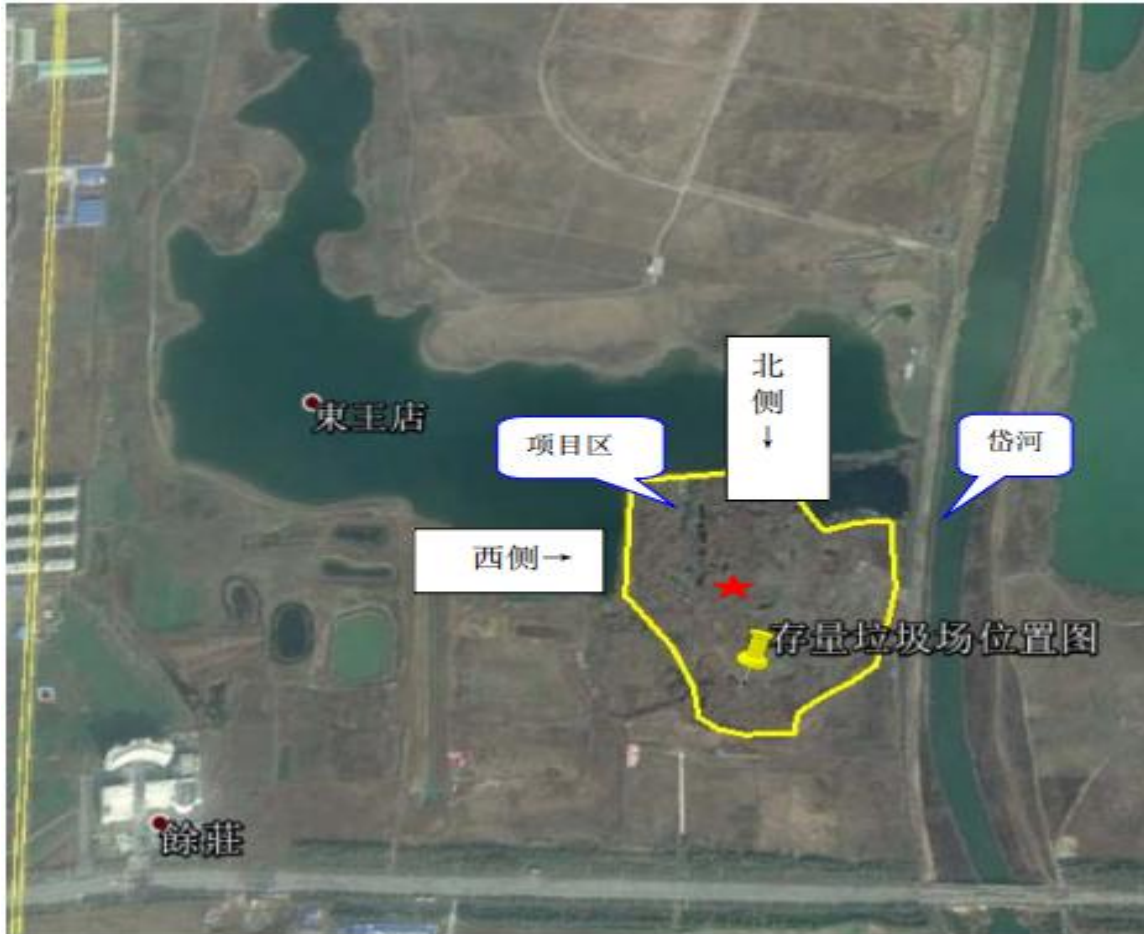
图 1-3 项目区水系示意图

淮北市东湖存量垃圾治理项目西、北两侧紧邻东湖，东侧紧邻岱河，填埋场地下水极有可能与东湖水域及岱河水域相连通，从而导致渗滤液数量增加，增大了存量垃圾的治理难度。为防止施工中发生透水事故，开采前必须探明垃圾场与水体的连接情

况，并做好防水工程，避免防水堤塌堤，东湖水、岱河水大量涌入，造成安全事故；同时也要做好防渗工程，防止垃圾场渗滤液向周边环境水体渗漏，污染东湖及岱河水体。项目区水系示意图 1-3。
