蚌埠工厂搬迁/新建 80 万千升/年啤酒生产  
项目

# 水土保持监测总结报告

建设单位：华润雪花啤酒（蚌埠）有限公司

监测单位：安徽禾美环保集团有限公司

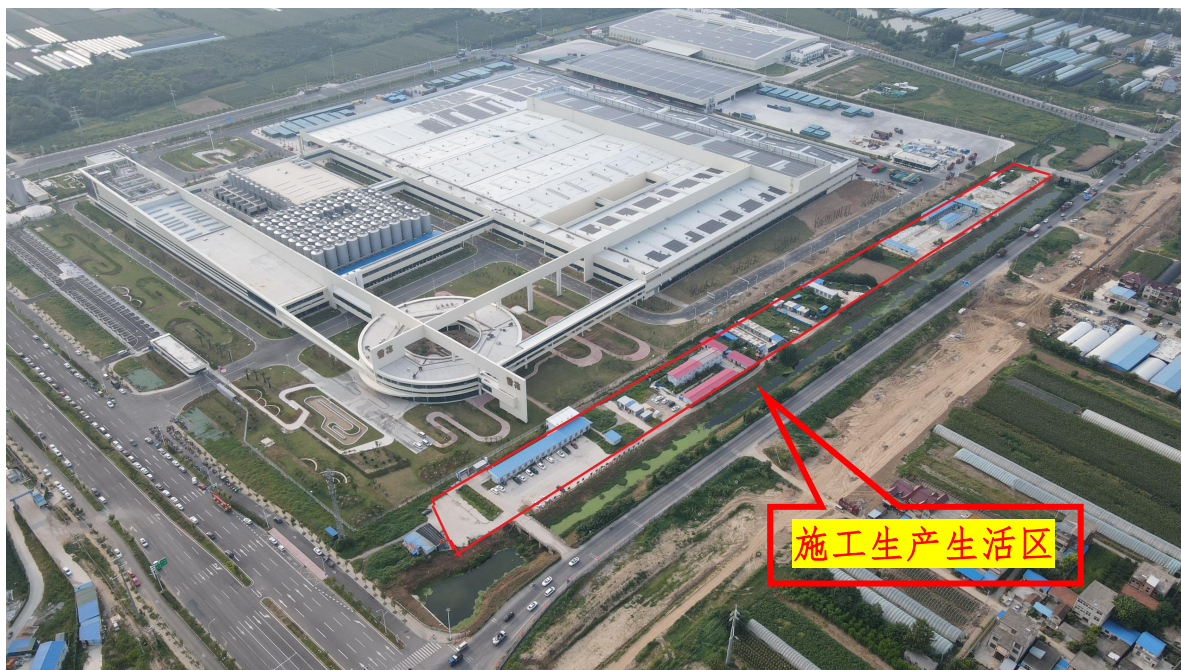
图 1.1.1 施工生产生活区

根据现场调查，本项目施工生产生活区布置在项目东侧红线外，主要为施工项目部办公区及工人生活区；目前该区域保留作为二期设备工程，工人居住使用，暂不拆除，终期二期工程施工结束后，对施工临建设施进行拆除、清理恢复原地貌，占地面积 1.88hm<sup>2</sup>。

目前一期项目主体工程已完工，二期项目暂未立项。由于厂区内无法提供施工单位的施工生活区，综合考虑将一期施工生产生活区占用的临时占地暂时保留工二期工程使用，待二期 20 万千升/年啤酒生产项目实施完成后，将施工生活区场地拆除恢复成原地貌，拆除发生的土石方由二期施工单位进行处置，不在一期工程验收范围内。

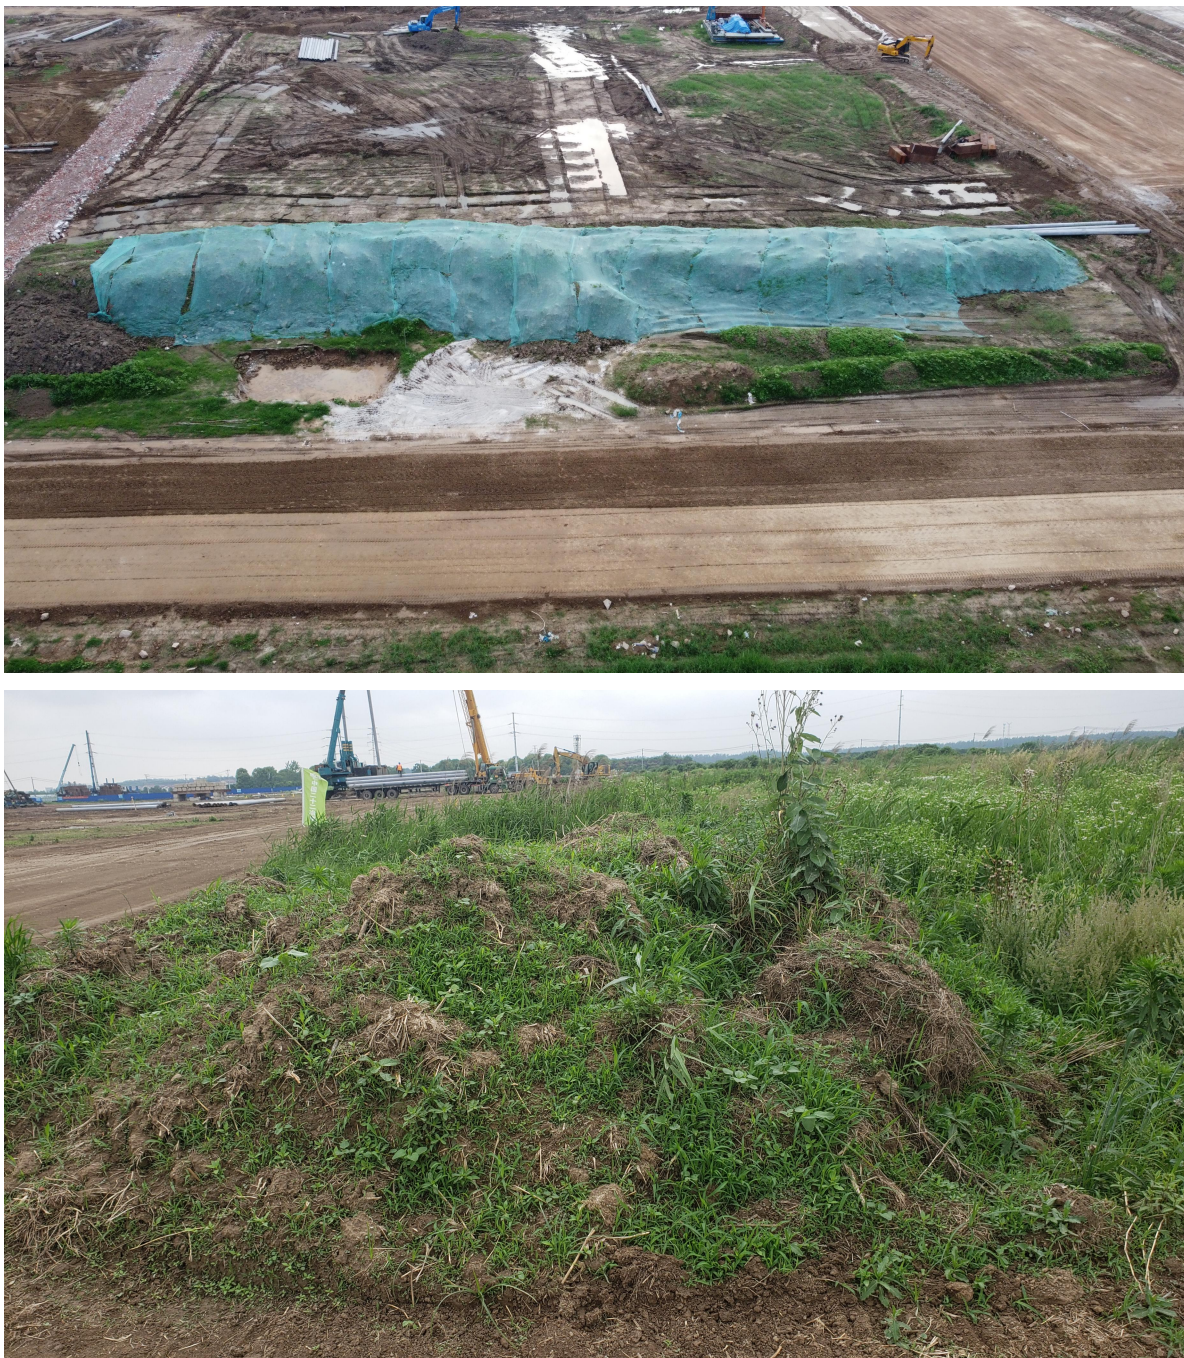
图 1.1.2 临时堆土情况

根据现场监测材料，本项目临时堆土场主要为场地剥离表土，临时堆土场位于项目的东侧和北侧占地红线内，主要用于堆堆场地回填土方及绿化覆土，施工过程中本工程临时堆土实施了临时苫盖措施，有效起到了水土流失防治效果。土方堆高控制在 2.5m 以内，坡比 1:1.0-1:1.5，堆土期间，做了土方的临时拦挡、苫盖工作，占地面积 0.85hm<sup>2</sup>，临时堆土区使用情况如下。

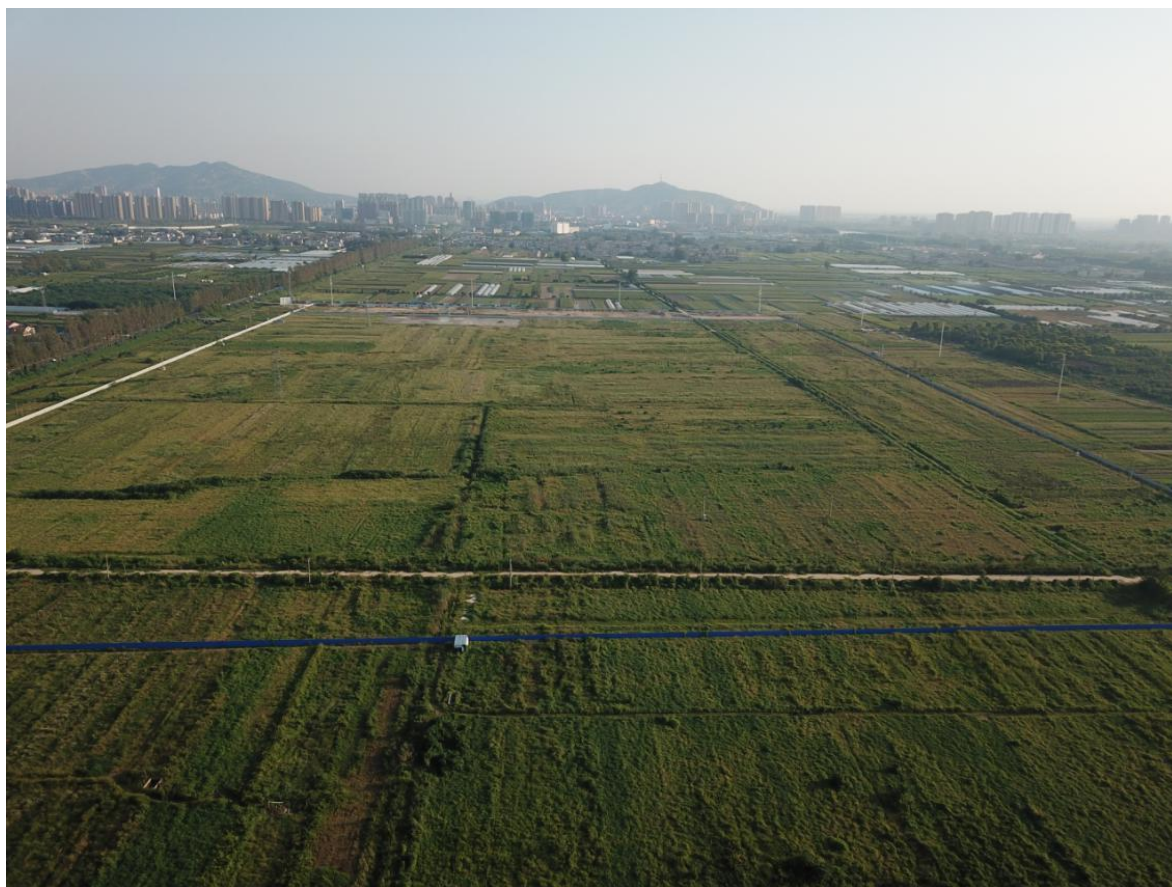
图 1.1.3 项目区原地形地貌

本项目为怀远县榴城镇荒废的耕地，现状以荒废的耕地为主，场地较为平整，现状黄海高程 19.75m—20.55m 之间，最大高差 0.80m，项目区地形地貌见图 1.1.3。

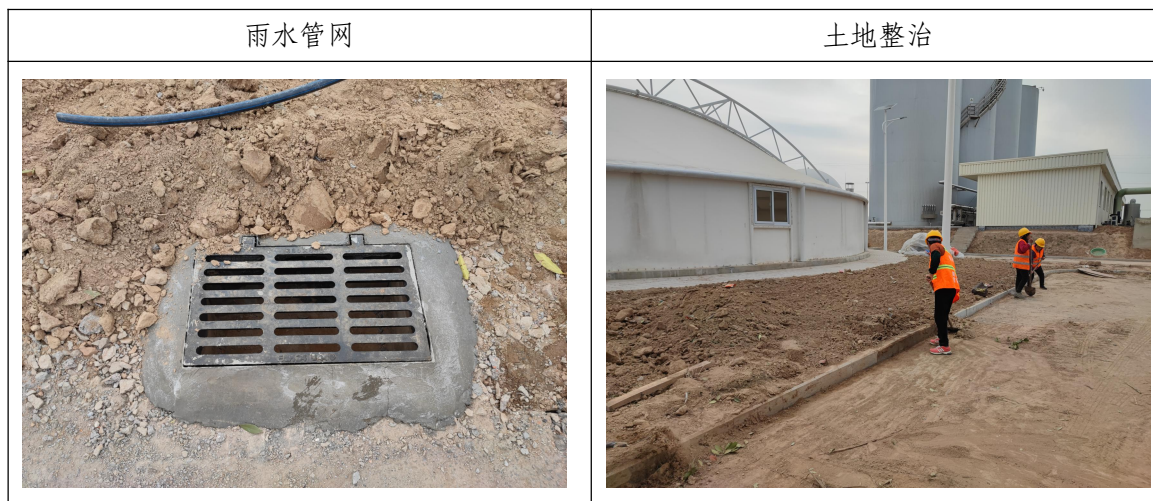
根据现场监测及调查资料，本项目实际实施的水土保持工程措施主要包括：

主体工程区：表土剥离 9.00 万 m<sup>3</sup>、表土回覆 9.00 万 m<sup>3</sup>、雨水管网 6621m、透水砖 1575m<sup>2</sup>、土地整治 5.15hm<sup>2</sup>；

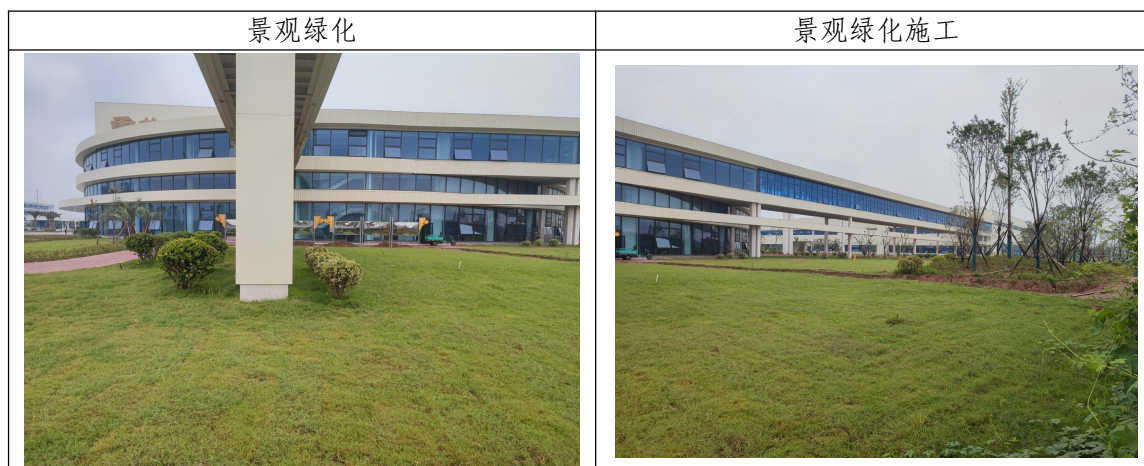
根据现场监测及工程资料，实际实施的水土保持植物措施主要包括：

主体工程区：植物绿化面积 51520m<sup>2</sup>；

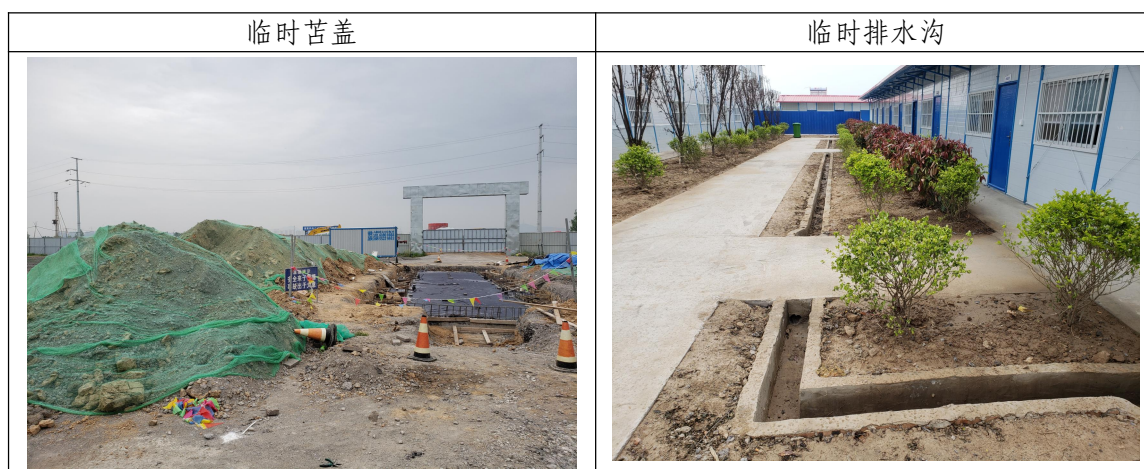
根据现场监测及工程资料，实际实施的水土保持临时措施主要包括：

主体工程区：临时排水沟 3100m、临时沉沙池 2 个、面目网苫盖 9400m<sup>2</sup>；
