蚌埠工厂搬迁/新建 80 万千升/年啤酒生产
项目

水土保持设施验收报告

建设单位：华润雪花啤酒（蚌埠）有限公司

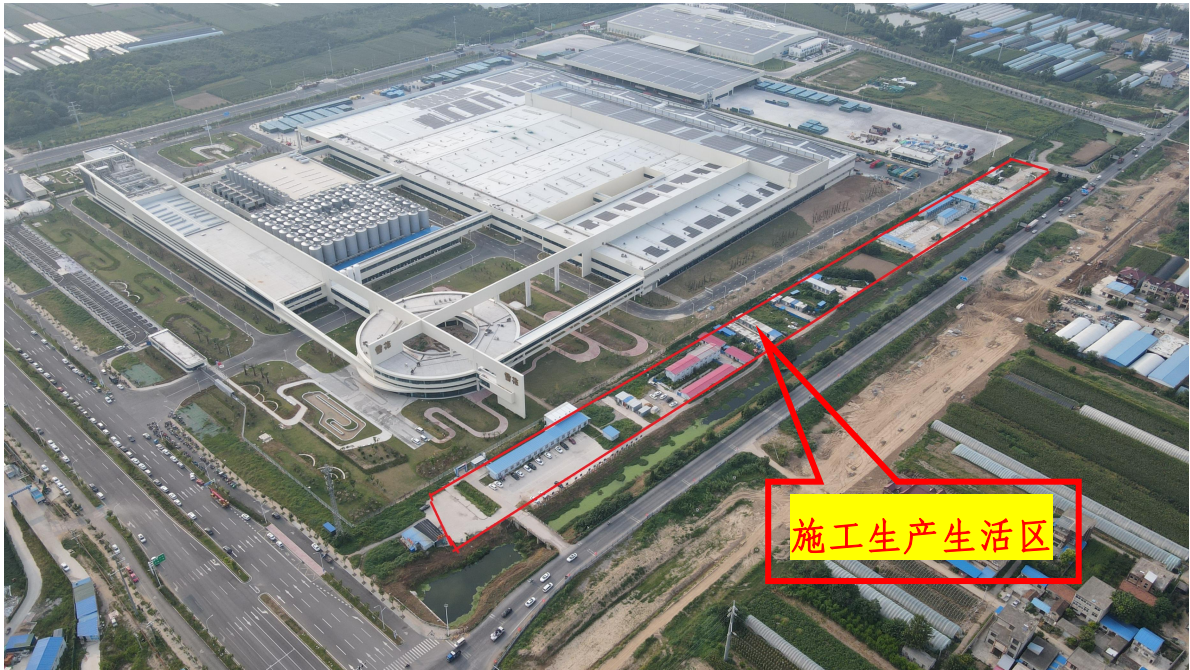
图 1-2 施工生产生活区

根据现场调查，本项目施工生产生活区布置在项目东侧红线外，主要为施工项目部办公区及工人生活区；目前该区域保留作为二期设备工程，工人居住使用，暂不拆除，终期二期工程施工结束后，对施工临建设施进行拆除、清理恢复原地貌，占地面积 1.88hm²。

目前一期项目主体工程已完工，二期项目暂未立项。由于厂区内无法提供施工单位的施工生活区，综合考虑将一期施工生产生活区占用的临时占地暂时保留工二期工程使用，待二期 20 万千升/年啤酒生产项目实施完成后，将施工生活区场地拆除恢复

成原地貌，拆除发生的土石方由二期施工单位进行处置，不在一期工程验收范围内。施工生产生活区现状图见图 1-2。

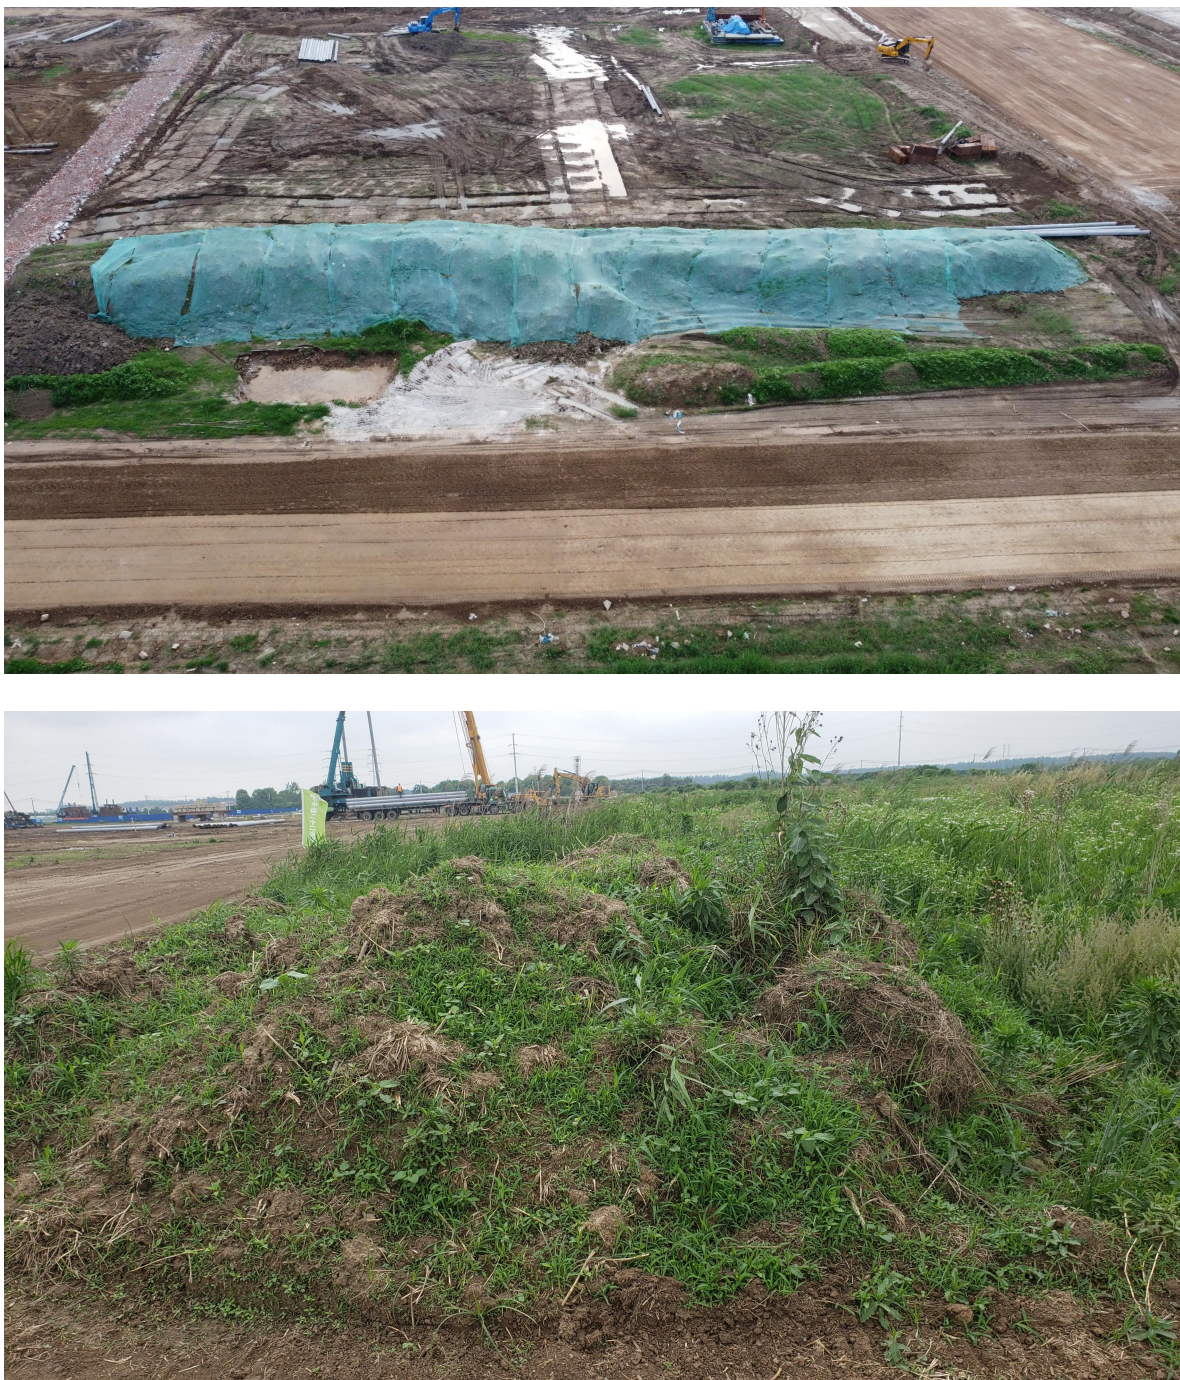
图 1-3 临时堆土情况

根据现场监测材料，本项目临时堆土场主要为场地剥离表土，临时堆土场位于项目的东侧和北侧占地红线内，主要用于堆放场地回填土方及绿化覆土，施工过程中本工程临时堆土实施了临时苫盖措施，有效起到了水土流失防治效果。土方堆高控制在 2.5m 以内，坡比 1:1.0-1:1.5，堆土期间，做了土方的临时拦挡、苫盖工作，占地面积 0.85hm²，临时堆土区使用情况如下。

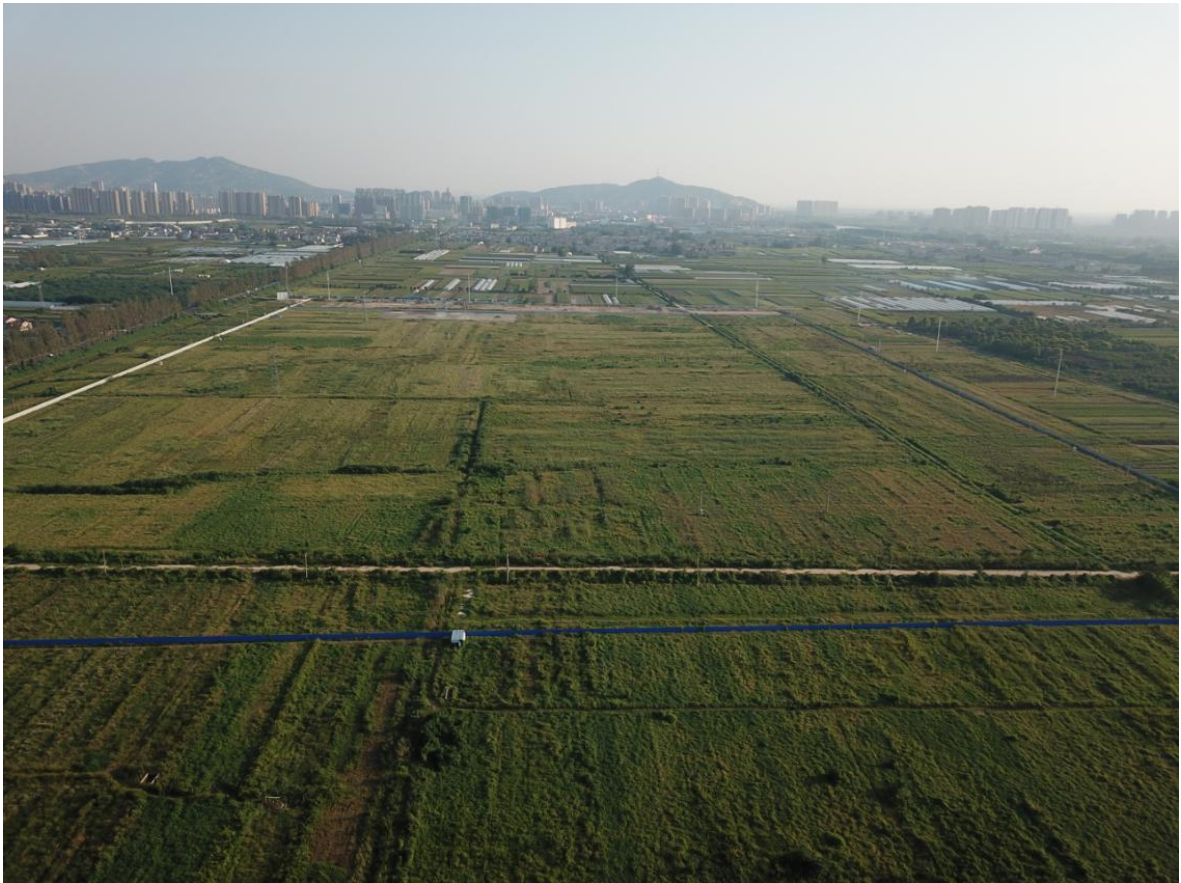
图 1-3 项目区原地形地貌

本项目为怀远县榴城镇荒废的耕地，现状以荒废的耕地为主，场地较为平整，现状黄海高程 19.75m—20.55m 之间，最大高差 0.80m，项目区地形地貌见图 1.1.3。

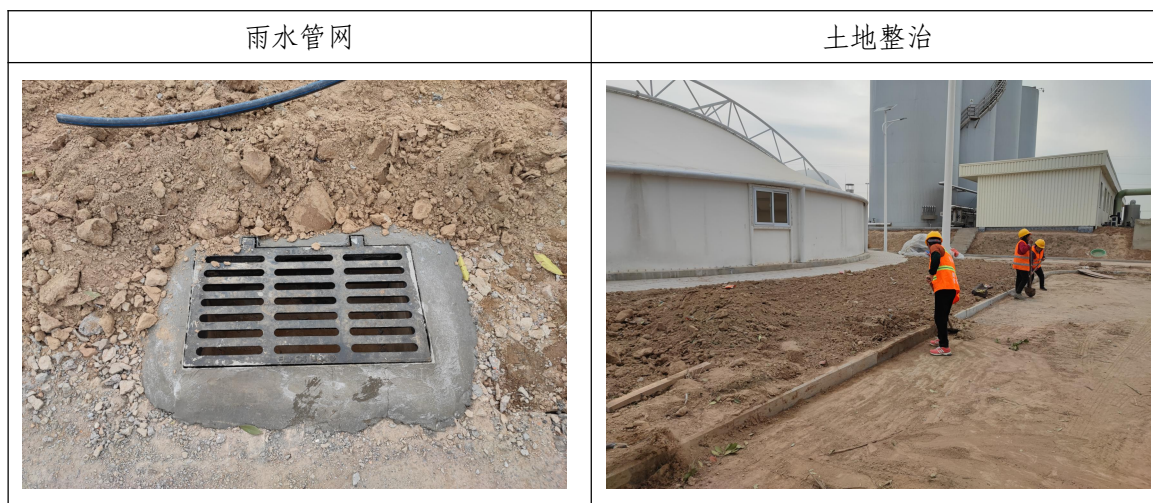
根据现场监测及调查资料，本项目实际实施的水土保持工程措施主要包括：

主体工程区：表土剥离 9.00 万 m³、表土回覆 9.00 万 m³、雨水管网 6621m、透水砖 1575m²、土地整治 5.15hm²；

施工生产生活区：土地整治 0.86hm²；

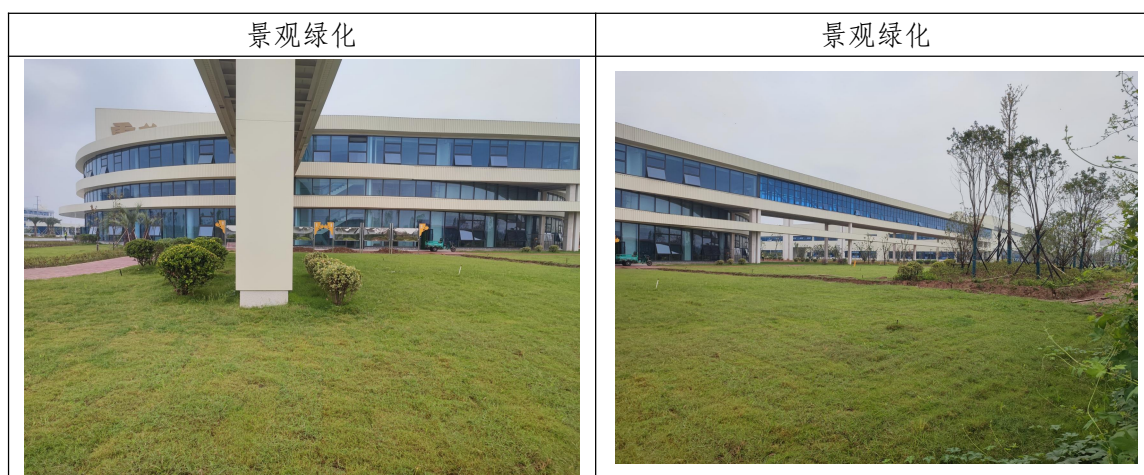
根据现场监测及工程资料, 实际实施的水土保持植物措施主要包括:

主体工程区: 植物绿化面积 51520m²;

施工生产生活区: 撒播草籽绿化面积 8600m²。

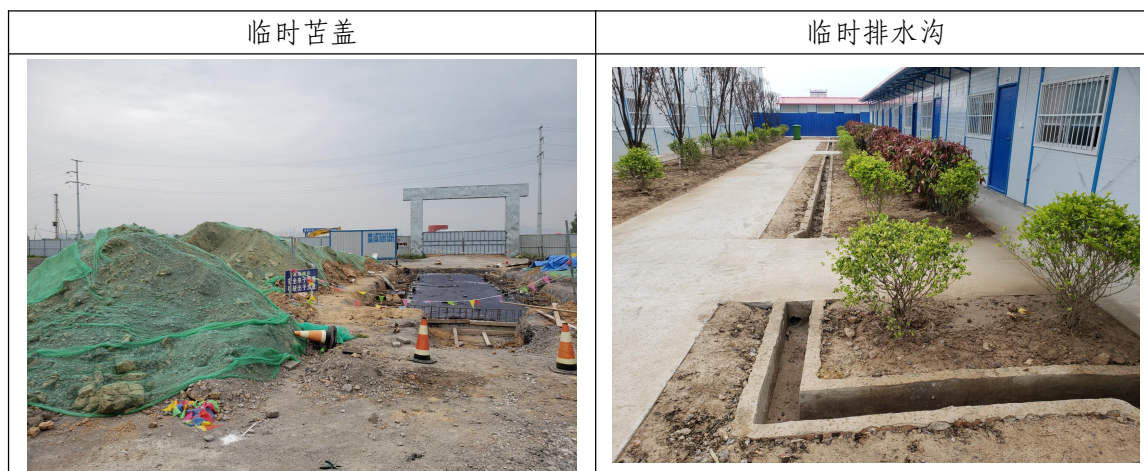
根据现场监测及工程资料, 实际实施的水土保持临时措施主要包括:

主体工程区: 临时排水沟 3100m、临时沉沙池 2 个、面目网苫盖 9400 m^2 ;

施工生产生活区: 临时排水沟 100m、临时沉沙池 1 个、彩条布 1000 m^2 ;
